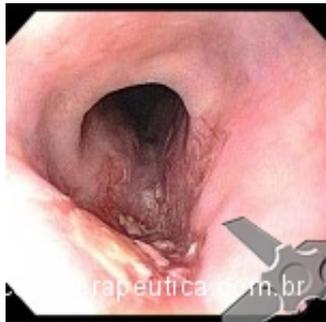
Lesão plano-deprimida, com superfície irregular.

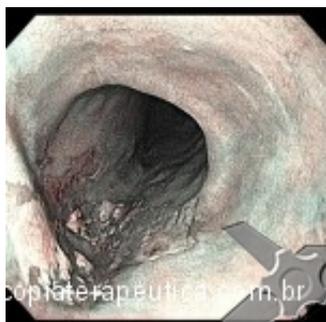
Irregularidade da vascularização mucosa ao NBI (narrow band imaging).

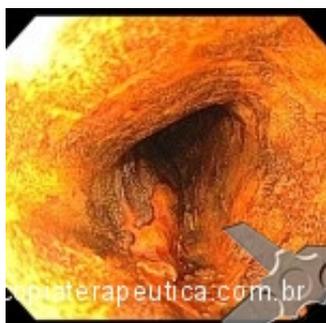
Lesão esofágica iodo-negativa, após cromoscopia com Lugol 2,5%.

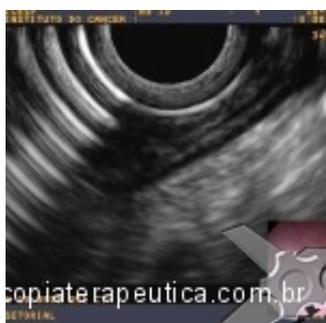
Ecoendoscopia setorial com espessamento mucoso, sem acometimento da submucosa.

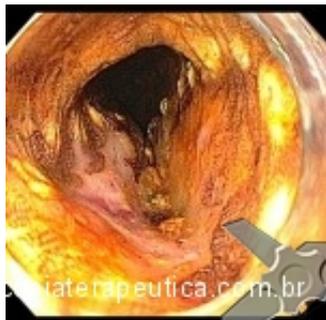
Marcação dos limites da lesão.

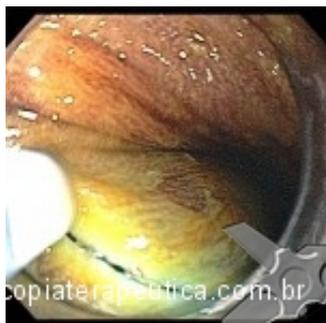
Incisão da mucosa com cateter flush knife.

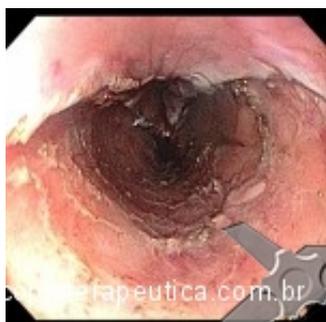
Aspecto final mostrando o leito após ressecção por ESD.
