Paciente de 88 anos, feminina, com antecedente de insuficiência cardíaca, trombose venosa profunda em uso de anticoagulação oral, colecistectomia há 40 anos, e CPRE há 3 meses por icterícia obstrutiva.

Protese metálica retida

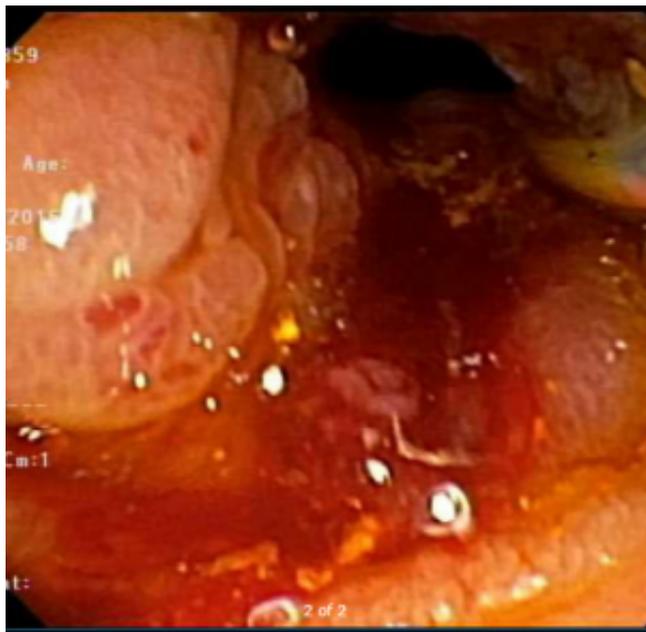
Prótese metálica com migração proximal.

Durante a CPRE foi observado uma estenose em colédoco distal, cuja biópsia e escovado descartaram malignidade. Neste procedimento foi optado pela passagem de prótese metálica auto-expansível totalmente coberta de 10 mm por 4 cm. Na segunda CPRE após 3 meses, houve falha na retirada da prótese metálica devido a migração proximal e crescimento tecidual ao redor da borda distal (overgrowth). Imagens abaixo:

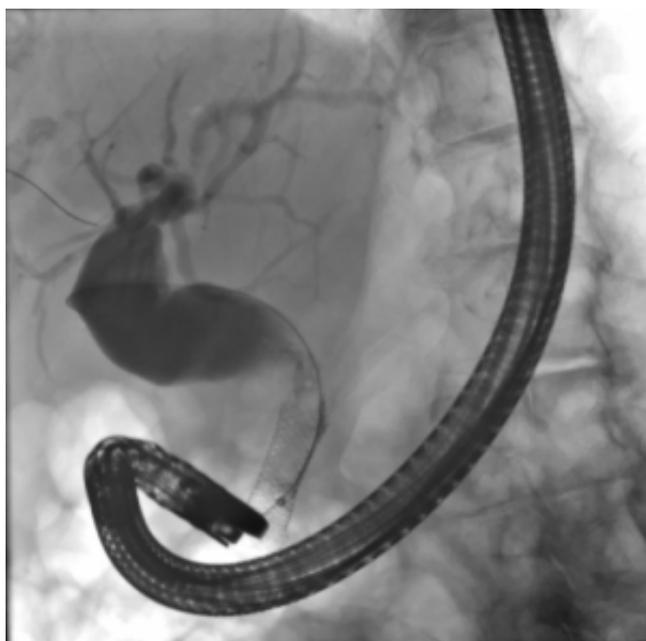
Fluoroscopia: Dilatação da via biliar extra-hepática; tentativa de remoção da prótese com balão sem sucesso.

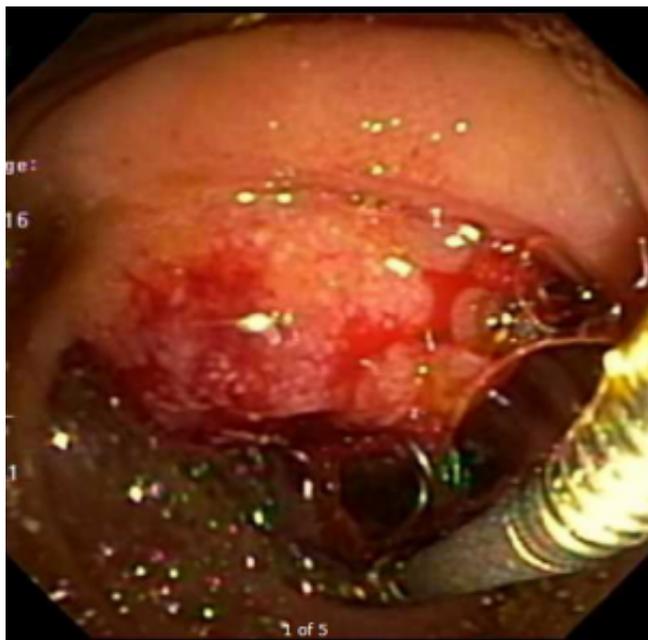
Falha na remoção da prótese com pinça de corpo estranho devido a crescimento tecidual ao redor da prótese.
